学校での製品事故を防ぐために Vol.2

注意！学校の中にも危険が潜んでいます

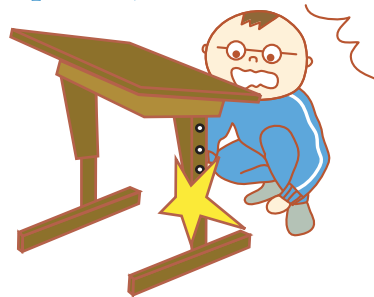
児童用学習机の高さを1人で調整していたら、天板が落下してけがをした。（平成22年５月　千葉県）

天板の高さ調整は、机を裏返して作業するように取扱説明書に明記されていましたが、裏返さなかったために、天板の棚が落下したものです。また、作業は２人で行うように書かれていました。

高さ調整は、取扱説明書にしたがって適正に行ってください。
